天然气集输管线冬季冻堵及措施分析

胡德芬, 徐立, 李祥斌, 宋晓健

(中国石油西南油气田分公司重庆气矿, 重庆 400021)

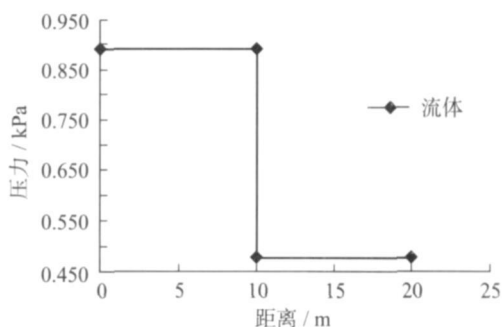
图1 压力通过分离头后的变化

由于上述堵塞部位因变径、流向突变等因素,导致天然气流经上述部位时会产生节流效应,加上冬季持续低温,势必形成水合物堵塞,一旦堵塞后气流通道更为狭窄,加剧了水合物的形成。经计算高峰站峰15进站分离器,天然气通过分离头时温度和压力发生了明显的变化(见图1~2),压降 0.4 MPa 温降 2°C 左右。

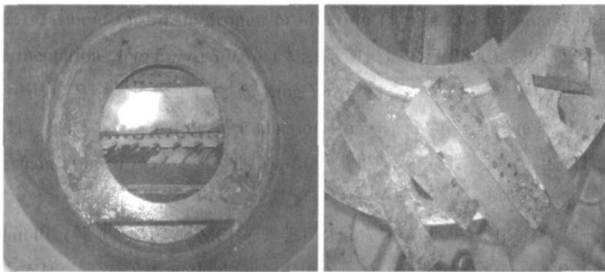
图 3 高峰站峰 15 进站分离器清洗组图

分析原因在于该井所产天然气中硫化氢含量较高,提高了水合物形成温度,见表2。高峰站峰15井进站分离头堵塞频繁的原因在于高含硫水合物形成温度较高,管输末端气流温度 11°C 左右,大气温度 $-3\sim 12^{\circ}\text{C}$,加上分离头分离元件排列错乱,致使气流通道进一步减小,加剧其节流效应,更易形成水合物堵塞。

高峰站峰 15 井进站分离器分离头在 1 月中旬便开始出现冻堵现象,21 日清洗分离头时,发现分离元件因气流冲刷导致焊点脱落而错乱排列(支架及分离原件均采用两处点焊)以致气流通道进一步缩小,见图 3。这也是影响该分离头冬季冻堵的主要原因之一。

针对 2006 年冬季高峰站峰 15 井进站分离器以及宝 1 至池 50 井进站分离器出口端频繁发生冻堵的情况,2007 年大修时安装分离器旁通,实现了在不停产条件下对分离器的清洗与解堵。

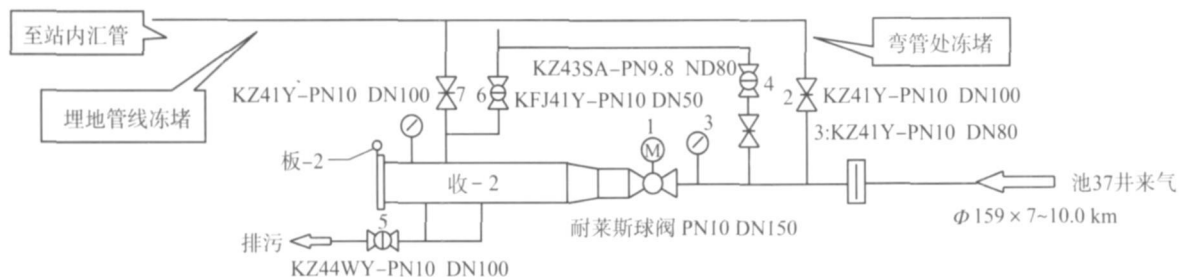
图 4 巴营站内池 37井冻堵位置图

m^3)池37井分离计量并与池37井混合后输至巴营站脱水。池37井11月2日实施泡排后,产气量由 $1.7\times 10^4\sim 2\times 10^4$ 上升至 $3\times 10^4\sim 3.5\times 10^4\text{ m}^3/\text{d}$ 产水 $11\text{ m}^3/\text{d}$ 由于消泡剂注入量较小,消泡不及时,液滴被带进管线甚至下游井站内,加上1月中旬大气温度持续降低(巴营片区地温 6°C 左右,大气温度 $0\sim -3^{\circ}\text{C}$ 左右),导致管线及巴营站内池37井进站至汇埋地管线、弯管处以及分离器进出口管段形成水合物堵塞。

井集气管线 (Φ 159×7~5.3 mm 汇集池 37.池 037-1 来气,日集气量 26×10⁴ m³ 左右) 频繁发生堵塞,主要表现在进站弯管处、进站至汇管埋地管线 (见图 4) 出现冻堵,导致管线输压升高 (达 7.80 MPa),造成池 037-1 井多次关井,池 37井倒出站外放空生产的情况发生。

针对巴营站内出现的冻堵现象,作业区开展现场办公,制定应急措施:

a 技术干部进驻现场,监控管线运行状况及防冻剂加注情况;

b 制定临时防冻剂加注制度。由于池 37井至巴营站管线无防冻剂加注装置,现场采取泡排车加注防冻剂,每天分四个时段加注,每次加注乙二醇 5~10 kg 出现异常加密加注;

c 及时调整管线清管周期,由 15 d 次调整为 3 d 次,确保管线正常运行。

及时调整消泡制度,尽可能做到及时消泡,减少将泡沫带入管线的可能性,降低堵塞几率。
