某海水管线系统中变径接头腐蚀穿孔原因分析

摘要:某海水管线系统多次发现管线泄漏,经调查确认为 10"~5"变径接头腐蚀穿孔所致。为避免此类泄露事故再次发生,有必要对此变径接头的腐蚀机理进行研究。通过对变径接头进行宏观和微观分析,对理化性能和金相组织进行检测,以及对腐蚀产物进行 XRD 分析。表明海水条件下焊缝处首先发生腐蚀,流速突增、湍流以及流场诱导作用最终导致变径接头出现腐蚀穿孔。为此需要优化变径接头结构并对焊缝处腐蚀情况进行监测。

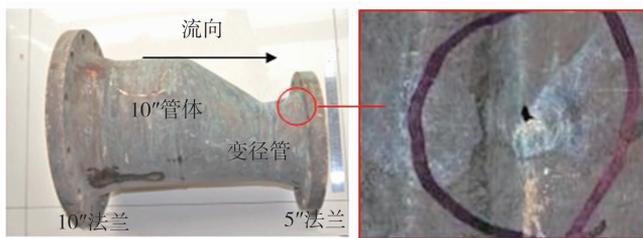
图 1 变径接头宏观形貌

图 1 为腐蚀穿孔变径接头宏观形貌。变径接头外壁腐蚀轻微,局部区域有较薄的绿色腐蚀产物。在 40°变径管和 5"法兰间焊缝一侧可见尺寸为 2 mm×0.8 mm 的腐蚀穿孔,穿孔位于 5"法兰一侧。

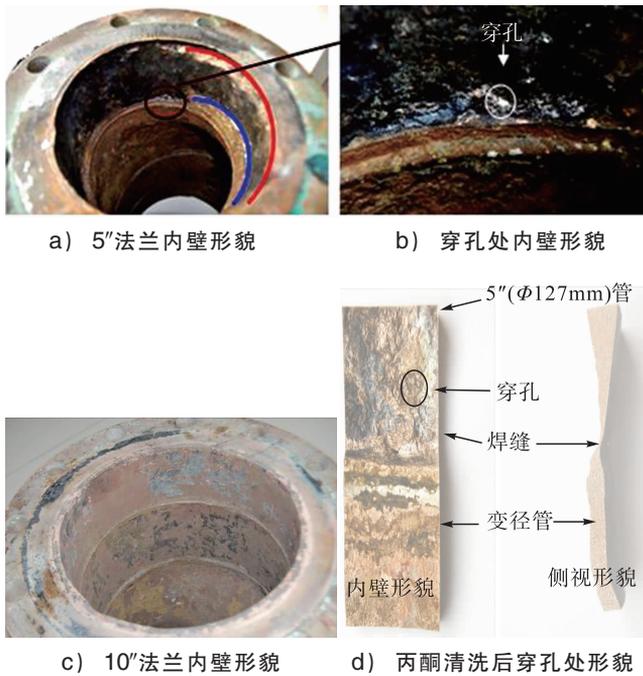
图2 变径接头内壁宏观形貌

图 2 为变径接头内壁形貌。由图 2 可见,5"法兰和变径管均有明显腐蚀。5"法兰内壁密布腐蚀坑,部分表面覆盖一层黑色物质。在 5"法兰与变径管的倾斜侧连接处沿焊缝分布有腐蚀沟槽(图 2-a)蓝色弧线),沟槽长度占 1/3 圆周,宽度约 15 mm。在 5"法兰端部对应

变径管的倾斜位置同样可见占 1/3 圆周, 宽度约 18 mm 的腐蚀沟槽(图 2-a)红色弧线)。40°变径管穿孔附近内壁凹凸不平, 表面密布腐蚀坑, 可能与变径管 40°倾斜侧在服役过程中承受流体冲击有关。穿孔位于腐

蚀沟槽一端, 内壁覆盖有黑色物质和红棕色疏松腐蚀产物(图 2-b))。经现场工作人员确认, 远离变径区域的 $\Phi 127 \text{ mm}$ 输送管内壁未见明显腐蚀。10"法兰端与变径管连接处内壁无明显腐蚀破坏, 表面覆盖有红棕色、黄绿色、黑色及深灰色腐蚀产物(图 2-c))。将穿孔处切下, 用丙酮认真清洗后, 观察其宏观形貌(图 2-d)), 原先附着在内壁的黑色物质大部分被洗去, 说明该物质可溶于有机溶剂。清洗后, 穿孔位置附近部分区域呈现金属色, 其他区域覆盖有少量灰绿色、深绿色及灰黑色腐蚀产物薄层。焊缝的变径管侧腐蚀轻微, 腐蚀集中于焊缝的 5"法兰侧^[1]。

变径接头内壁腐蚀主要集中在 5"法兰端部和 5"焊缝处,腐蚀沟槽位置与变径管的倾斜侧对应,即变径接头内流速突变处。两处腐蚀沟槽处壁厚均减薄严重,穿孔位于 5"焊缝处的腐蚀沟槽一端。

b) 对于流速大于 2.4 m/s 的部位,在设计中应改进流道结构,降低流速,防止或减轻流场的突变。

c) 对现场焊接管件的焊缝部位应统计焊接完成时间,在运行过程中加强监测,及时对明显减薄的管件进行更换或补强。

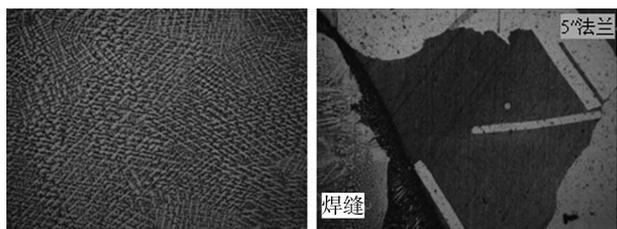
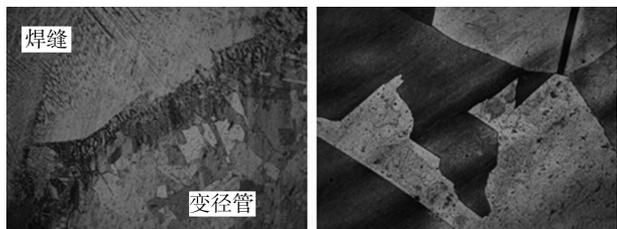
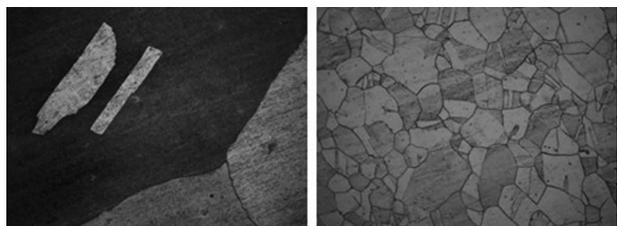
e) 5"法兰组织形貌 $\times 500$ f) 变径管组织形貌 $\times 500$
图 3 40°变径管与 5"法兰连接处焊缝金相显微组织形貌

图 3 为 40°变径管与 5"法兰连接处焊缝金相显微组织形貌。焊缝中部为枝晶组织, 5"法兰管体金相显微组织为 α 相固溶体等轴晶, 晶粒度为 00 级, 变径管金

相显微组织为 α 相固溶体等轴晶, 晶粒度为 5.5 级。40°变径管与 5"法兰晶粒度均较大。钢和铝一般随着基体材料晶粒度的减小, 其耐蚀性能增强; 而铜、镁一般是基体材料的晶粒度越小, 其耐蚀性能越差。为了保证铜材料的耐蚀性, 不能过度细化晶粒, 在满足材料力学性能条件下, 可使用晶粒较大材料来获得较好的耐蚀性。

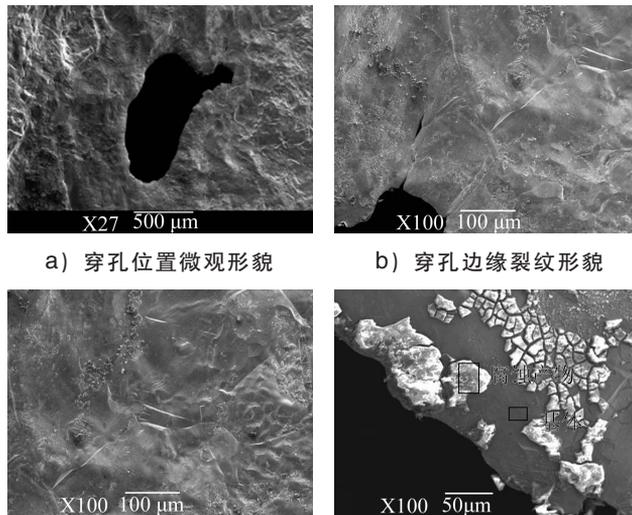
图 4 穿孔处微观形貌及 EDS 分析位置

在变径接头穿孔处切取 20 mm \times 20 mm 试样, 用丙酮清洗烘干后, 对穿孔处进行微观形貌分析。图 4 为变径穿孔附近微观形貌和 EDS 分析位置。从图 4-a) 可以看出, 穿孔的形状近似椭圆形, 椭圆的长轴方向平行于焊缝方向。放大 100 倍下观察, 可观察到晶粒和晶界形貌, 见图 4-b)、c)。穿孔边缘有一长度为 344 μm 沿晶界分布的裂纹, 见图 4-b), 该裂纹由晶界优先腐蚀形成。

穿孔附近部分区域附着有少量腐蚀产物, 分别对腐蚀产物和基体进行 EDS 分析, 分析位置见图 4-d), 分析结果见表 4。

与金属基体对比, 腐蚀产物中除 Cu、Ni 和 Fe 之外, 还含有 C、O、Mg、Al、Si、S、Cl 等元素, 这些元素主

要来源于海水。其中, 腐蚀产物中的 O 明显高于金属基体中的 O, 腐蚀产物中还含有大量 Cl 及少量 S, S 在海水中的主要存在形式是 SO_4^{2-} , S 可能来自于海水中的硫酸盐。

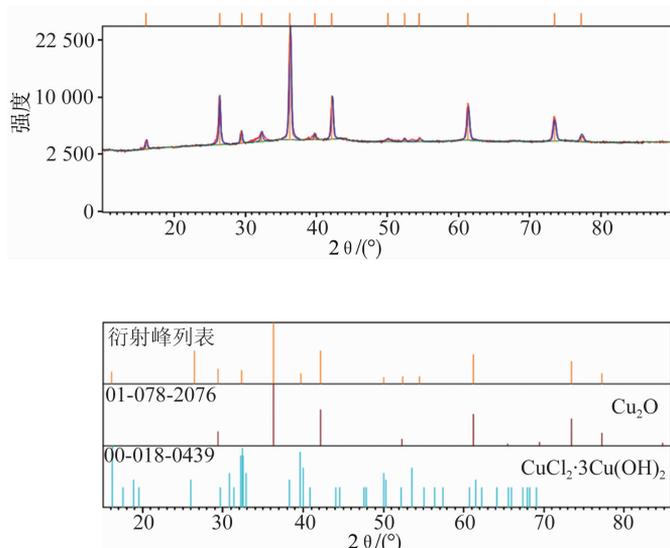
图5 变径接头内壁腐蚀产物 XRD 分析图谱

腐蚀产物成分为 Cu_2O 和 $\text{CuCl}_2 \cdot 3\text{Cu}(\text{OH})_2$ 。Cu-Ni 合金与 O_2 反应, 表面生成一层致密 Cu_2O 保护膜。但当保护膜不完整时 (例如刚焊接完成后钝化膜未及时形成或钝化膜被冲蚀剥落), 裸露的铜合金就会在海水中形成大阴极小阳极的电偶腐蚀现象, 导致钝化膜剥落

部位优先腐蚀。生成的钝化膜再次被冲蚀剥落,如此循环,钝化膜不完整部位将发生严重的局部腐蚀。

另外,据文献报道,当钝化膜不完整的 Cu-Ni 合金应用于海水系统时,海水中 O_2 和 Cl^- 会对保护膜进行破坏^[1],可以将保护膜氧化成 $CuCl_2 \cdot 3Cu(OH)_2$ 。这种产物结构疏松,膜层容易发生破裂,暴露出铜合金基体,这时生成的 Cu_2O 结构疏松,无保护性,会导致铜合金基体连续不断地被腐蚀。海水中 Cl^- 的存在会使变径接头焊缝处点蚀电位降低^[2],增加焊缝处发生点蚀的可能性,加速了腐蚀进程。
