# L 360 螺旋焊热煨弯管外弧产生裂纹的原因分析

**摘 要:**某制造厂在用 L 360 螺旋焊管生产热煨弯管的过程中发现弯管出现裂纹现象,对弯管母管进行理化检验和金相分析,确认母管材质符合标准要求。采用金相显微镜、扫描电镜(SEM)、能谱仪(EDS)对裂纹断口的组织结构、微观形貌以及裂纹区域的化学成分分布进行检测分析,发现裂纹源区有 Cu 污染,并结合热煨弯管的制造过程,对热煨弯管开裂的原因进行深入讨论。研究结果显示:母管表面的 Cu 污染是造成弯管在煨制过程中开裂的主要原因,提出了相应的生产质量控制措施。

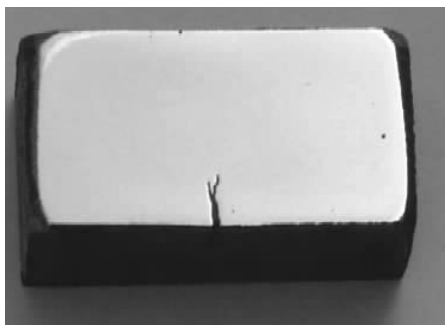
对可开裂弯管进行宏观检查发现:裂纹表面附近区域与其他区域颜色存在差异,隐约可见呈铜褐色。为进一步查明热煨弯管失效的真正原因,沿开裂弯管的开裂部位进行取样。裂纹位于外弧承受拉应力的表面,裂纹沿环向长大约 12 mm(垂直于拉应力),深约 3 mm,裂纹沿深度方向的宏观特征见图 1,裂纹尖端特征见图 2。

图 1 裂纹宏观特征(沿深度方向)

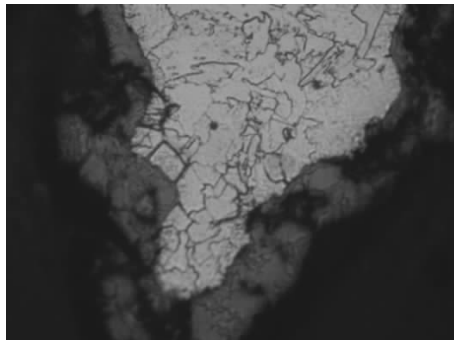
图 2 裂纹尖端特征

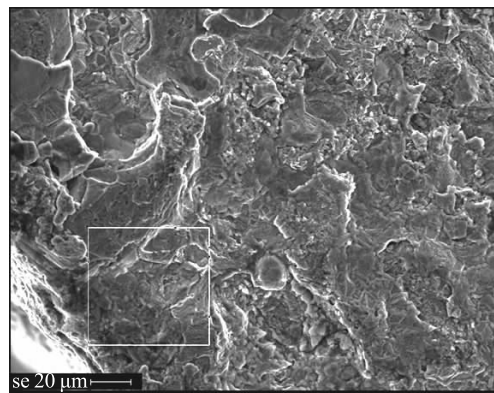
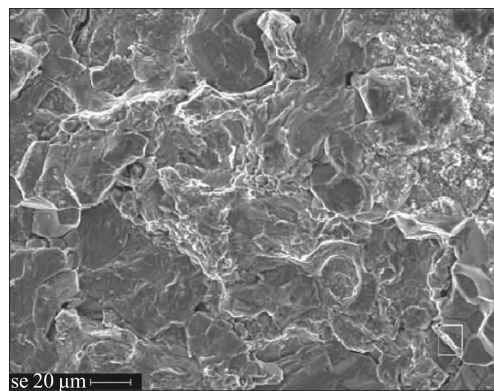
为了弄清裂纹内部的特征,沿壁厚方向剖开裂纹断口,在断口面发现:近表面的断口大多覆盖一层铜褐色的薄膜,随着裂纹深度向内扩展,逐渐变色,至裂纹深处时,断口表面则覆盖一层黑褐色的薄膜。采用扫描电镜(SEM)和能谱仪(EDS)技术,对不同深度断口面的微观形貌和微区化学成分进行分析。在去除断口表面薄膜前,断口在扫描电镜(SEM)下的微观形貌见图 3。由图 3 可见,裂纹断口表面大都覆盖一层薄膜,采用 EDS 对断口表面微区的化学成分进行分析,结果见图 4。由图 4 可见,裂纹断口的化学成分主要为 Fe、O、Cu。裂纹源处和裂纹深处均检测到 Cu 元素的存在,其含量存在明显差异且远高于母材的 Cu 含量,见表 1。综合断口宏观检查时观察到颜色变化趋势,可推断断口表面的薄膜主要为铜和氧化物。

a) 裂纹源处

b) 裂纹深处

图 3 除去表面薄膜前断口的 SEM 照片

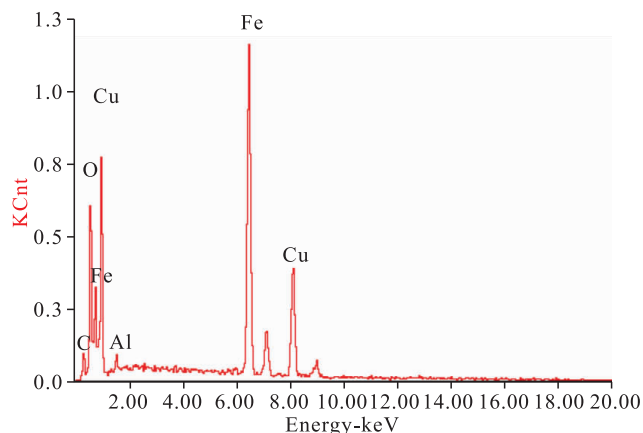
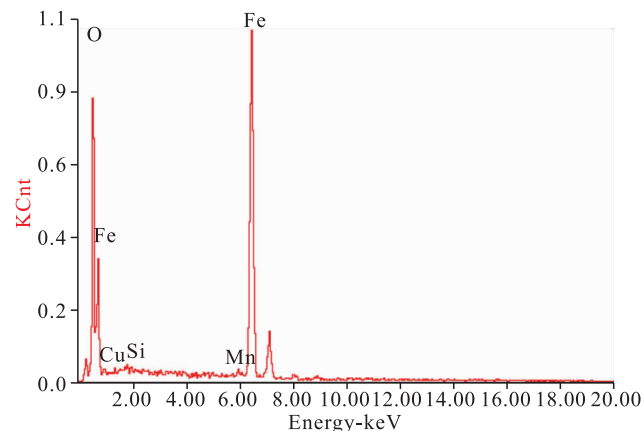
a) 裂纹源处

b) 裂纹深处

图 4 EDS 测试结果

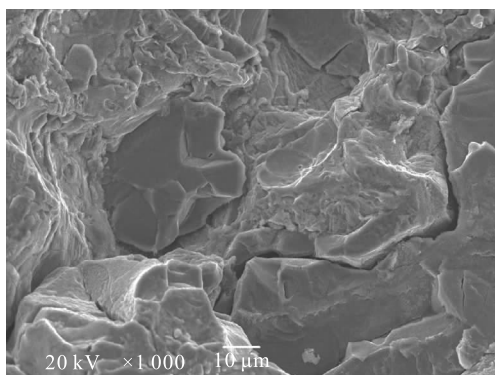
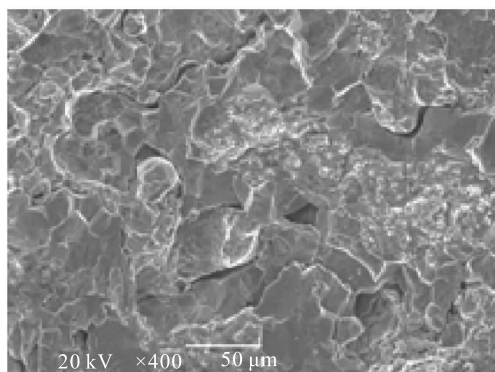
去除断口表面薄膜后,再采用 SEM 观察断口的微观形貌。裂纹断口表面依然可见未完全除去的薄膜,断口表面二次裂纹被观察到,沿晶开裂的微观特征也被观察到,见图 5。更高放大倍数下的断口沿晶开裂特征见图 6。

a) 裂纹源处

b) 裂纹深处

图 5 裂纹断口的 SEM 照片

在断口表面存在 Cu 元素,断口呈现沿晶断裂特征,分析表明:本次弯管出现裂纹主要是由于液态金属脆化引起,即铜脆。对母材的金相组织和理化性能测试结果表明:Cu 不是来自母材自身,而是源自外部。综合弯管宏观检查结果,焊管表面局部区域发现有铜,从其制造过程分析,可能是焊接时焊接电缆胶皮破损,露出铜线,与焊管接触打弧,铜线熔化粘在焊管表面。

L 360 螺旋管管体表面的 Cu 污染是导致在热煨弯制过程弯管出现裂纹的主要原因,实际生产中应避免任何与 Cu 接触环节。

为了进一步加强弯管生产质量控制,用于制造弯管的母管在制造、搬运、装卸过程中不允许与低熔点金属接触,否则应采用喷砂等适当方法清除,以免造成弯管不合格。

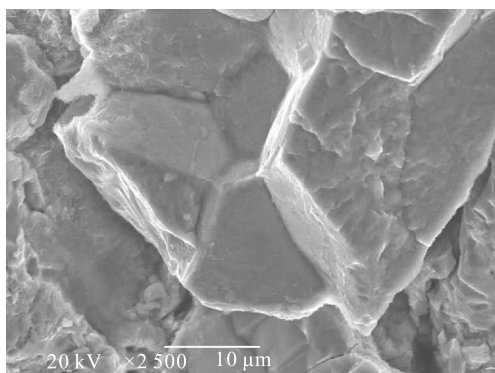
图 6 冰糖状沿晶开裂的断口特征
