凝析油内浮顶储罐浮船损坏事故分析

摘 要: 经凝析气田分离出的凝析油, 在国内还没有相关的质量标准。通过分析凝析油内浮顶储罐浮船损坏事故的原因, 提出了应采取的措施及处理方法, 为类似储罐的设计、施工、运行管理工作提供了借鉴。

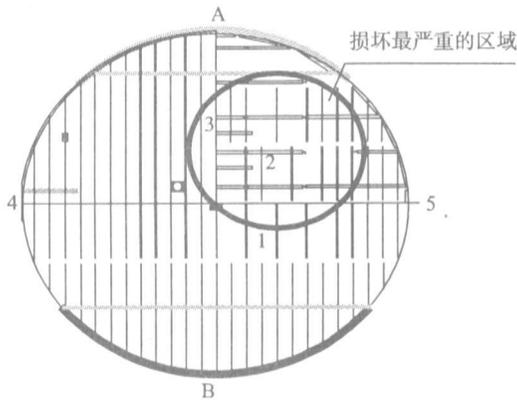
图 1 浮盘平面图

- 密封橡胶带完好, 无破损;
- 三分之二的密封胶带内存有原油(图 1 中 B 位置), 而图 1 中 A 处的密封填料干燥无油;
- 浮顶的上表面有油(图 1 中 6 的位置);
- 边缘结构完好; 框架结构基本完好(在图 1 的 2~3 之间有一根定位梁一端脱落);
- 半数以上的铺板撕裂, 从图 1 中的 5 位置往中间第 9 块铺板(3 100 mm × 1 160 mm)往上翻卷;
- 图 1 的 A 处往罐中心第四排浮管两处成 V 字形损坏(图 1 中的 3), 第三排中心偏右一根浮管成 V 字形损坏, 从 B 的右边往 A 方向第七根 5.6 m 浮管进油, 低位人孔处 2.8 m 浮管进油, 还有一根已漏, 但进油极少;
- 约四分之一的连接件变形或严重损坏, 13 只浮管卡松弛或脱落;
- 绝大多数支柱向相同方向倾斜(不同程度倾斜, 中部支柱倾斜幅度大一些); 个别螺栓孔撕裂;
- B 位置密封间隙 330 mm, A 位置密封间隙 50 mm。

注: 1. 粗线为铺板撕裂处; 2. 铺板翻卷处; 3. 浮管 V 字形破损处; 4. 5. 密封内有油, 应该是浮顶落底后, B 处的积油回渗; A. 密封内干燥无油; B. 浮船被卡沉入油内, 使原油从浮顶上表面浸入密封。

通过大量分析,认为造成这次事故是综合因素作用的结果。主要原因是浮管式浮盘靠浮管提供浮力,浮管与介质接触,液面与铺板之间留有一定的油气挥发空间,单层的铺板因强度有限,在浮盘升降过程中,容易局部变形,铺板搭接处容易出现缝隙。因支柱与浮管连接,在介质带烃气化冲击时多次的浮盘起浮过程中,支柱的垂直度及水平位置均可能发生改变,造成封头与支柱连接处受到很大的拉应力,极易导致部分浮管封头拉裂进油,引起浮盘有所倾

斜。在某次上游来油蒸气压严重超标时,因填料密封的密封效果较好,在液面与铺板之间的气体达到一定压力,使浮盘不均匀上升,出现卡盘现象,在搭接不牢固处造成了铺板翻卷撕裂,气体压力得以释放,浮盘没有沉没又落回液面。

- 考虑到这种结构的浮顶主要用于成品油罐,在凝析油罐中使用,应增加支柱的横向固定,防止支柱打滑,对部分支柱加以了支承固定。铺板搭接处加密了抽芯铆钉连接;

- 将舌形填料密封改为和 1 罐相同的舌形密封;

- 在更换完浮船做升降实验验收合格后,进油时速度有所控制,并且在运行时要求上游来油蒸气压应在合格范围内。
