# 集输管道阴保效果分析及措施研究

**摘 要:** 阴极保护工艺是管道最主要、最常用的辅助防腐措施之一。集输管道虽然安装了阴极保护设备, 但并非都完全处于有效的阴极保护之下。近年来, 重庆矿对 38 条一千多公里管道检测发现缺陷 3 970 处, 充分证明了重庆气矿有相当部分管道的有效保护率偏低, 再加上 IR 降影响, 造成阴极系统测试电位比阴保机输出电位高。从重庆气矿集输管道阴极保护存在的问题进行分析研究, 找出主要影响因素, 提出整改措施, 提高集输管道阴极保护效果。

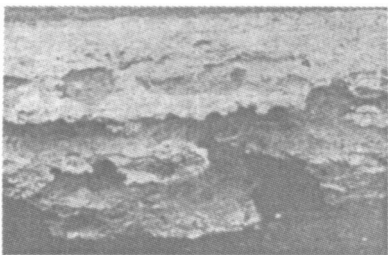
图 1 牺牲阳极图示

通过开挖检测, 发现重庆气矿大部分牺牲阳极已失效, 不能给管线提供保护电流。如太七线, 开挖发现牺牲阳极化学填包料已全部损坏, 镁合金阳极外面已结痂, 见图 1。牺牲阳极输不出电流, 导致管道不能得到有效保护, 太七线测试电位见表 1。

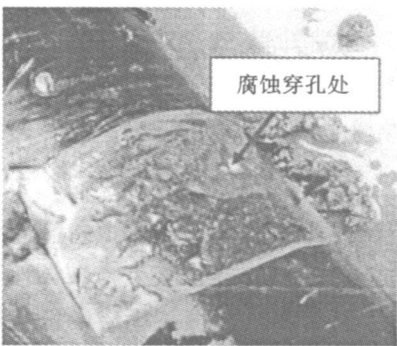
图 2 太七线腐蚀穿孔图示  
太平站至新民段管道因施工质量较差, 绿色的绝缘

层大部分已损坏剥落,外加牺牲阳极失效,造成管道腐蚀穿孔见图 2 双竹线 7~18 号桩因绝缘层破损, 阴保电流在破损点流失,测试电位基本为自然电位, 见图 3。

气矿部分管线的绝缘层破损严重,管线得不到应有的保护。如龙忠线,因当时施工难度大,施工质量较差,管线绝缘层破损相当严重,阴保机输出电流在绝缘层破损点流失,管线没有得到有效的保护,2004年将管线绝缘层修复后,测试电位均在-0.85 V以上,管线得到较好保护。因此建议定期检测管线绝缘层并修复破损点,防止阴保电流流失。
