# 建筑震害分析与结构设计启示

**摘要:** 简要介绍汶川地震建筑震害典型实例, 分析建筑物破坏特点和原因。根据震害原因的分析, 总结典型建筑震害的经验与教训, 提出结构设计的一些意见及建议。

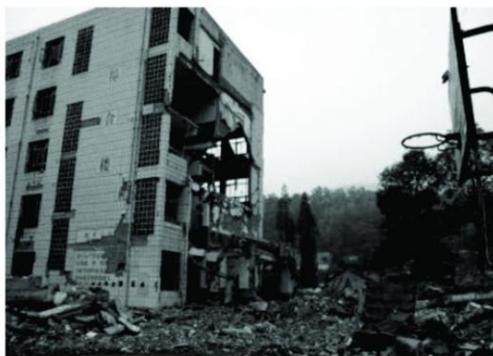
图1 某中学教学楼右段砖混结构倒塌(左段为框架结构)

图1建筑右段砖混结构全部倒塌,而左侧框架结构损坏相对较轻,说明在相同的地震作用下,框架结构体系显示较好的抗震性能;图2五层砖混结构,地震时底层完全压垮,五层变四层。在震中地区,房屋在水平和竖向地震作用下,房屋的底层承受最大的荷载,设计中应加强下部结构的抗震措施;图3房屋的端部完全垮塌,说明房屋的端部是抗震的薄弱部位,加强端开间的抗震构造措施是非常必要的,建筑抗震设计规范也强调了楼梯间不宜设置在房屋的尽端和转角处<sup>[1]</sup>;图4合理设置构造柱和圈

上述事例可知,对于砖混结构合理设置构造柱和圈梁,也能有效抵御较强的地震,在震害调查中也发现有基本没有受到破坏的砖混结构。因此,对于砌体结构,如何保证结构的整体性和侧向承载力是

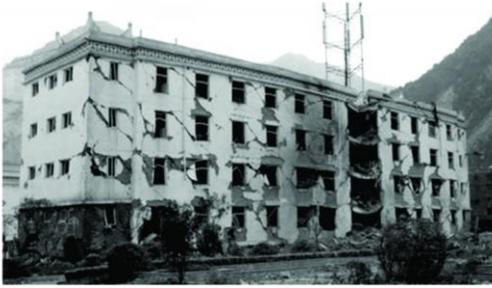
图 2 某中学宿舍楼,五层砖混结构,地震时底层完全倒塌上部墙体开裂破坏严重

③房屋在水平和竖向地震作用下,房屋的底层承受最大的荷载,设计中应加强下部结构的抗震措

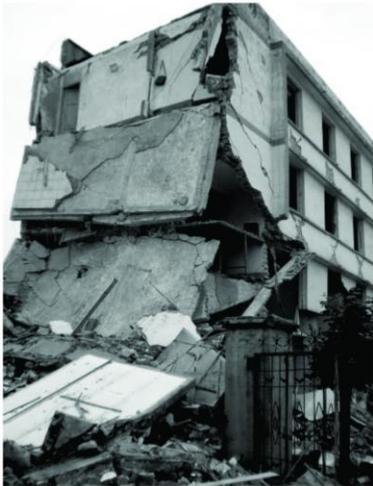
图 3 某砖混结构住宅楼端开间倒塌

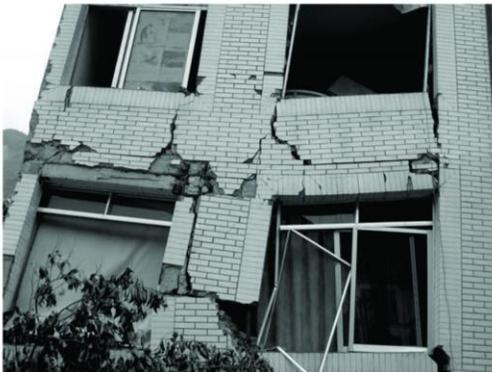
图 4 如果没有构造柱和圈梁,房屋恐怕已倒塌

梁很重要,如果没有构造柱和圈梁,房屋恐怕已倒塌。

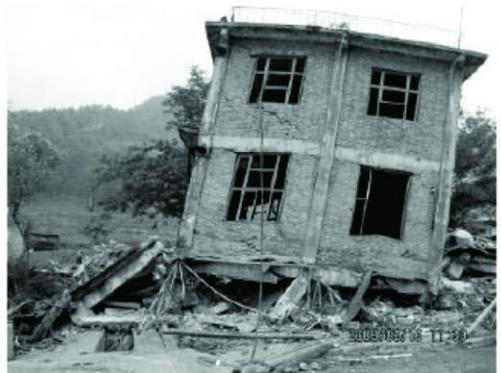
图 5 底框砖混结构破坏

图 5 和图 7、8 都是底层框架未有效设置剪力墙,造成底层刚度严重不足而被破坏。图 6 为水平混合结构,结构体系的混乱,房屋的各部位刚度差异大,出现了明显的薄弱部位造成了破坏。

②框架—砌体混合结构。如:底层部分框架上部砌体—上部砖混以及部分框架一部分砖混(水平混合)。这类的结构体系混乱,抗震协同性差,框架和砌体承重墙抗侧力构件的承载力和变形能力很不协调,平面抗侧刚度极不均匀,地震时易造成严重破坏,建议不要采用;底框砖混结构在这次地震中破坏也非常严重,主要是底层框架抗侧力刚度严重不足、强柱弱梁机制未能有效实现等。因此,合理设置底框剪力墙,确保底部框架与上部砌体结构刚度的合理比值是至关重要的。

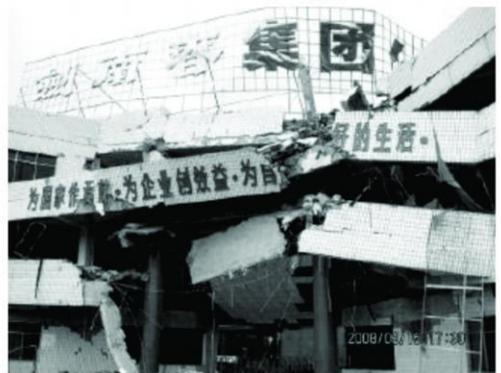
图 6 框架—砖混办公楼(水平混合)破坏

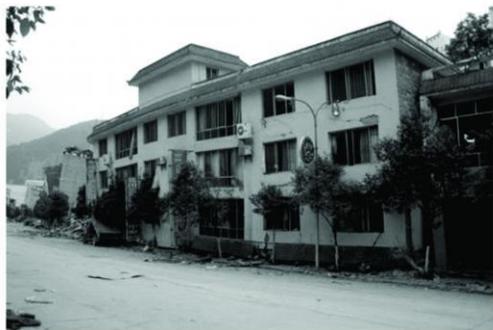
图 7 底框部分完全被压垮

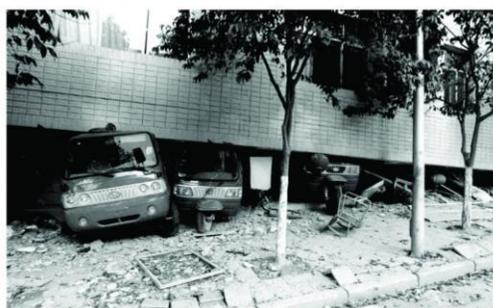
图 8 底框部分完全破坏

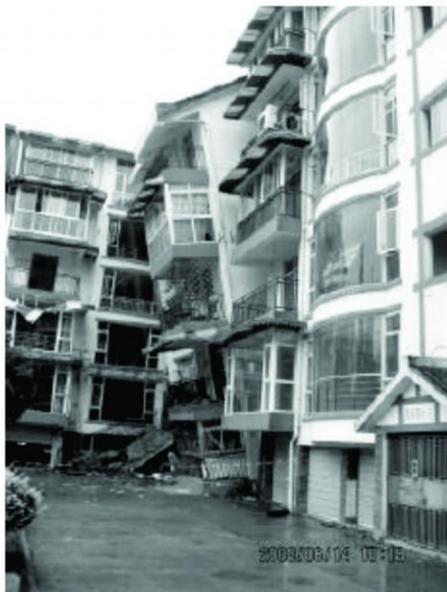
图 10 某住宅小区框架结构底层破坏

轻,破坏主要发生在围护结构和填充墙。非承重结构的破坏仍然会造成严重的生命和财产损失,且修复工作量很大。个别建筑因施工质量很差、结构布置过于复杂的框架结构也发生严重破坏,甚至倒塌。图 9、10 为框架结构震害情况。

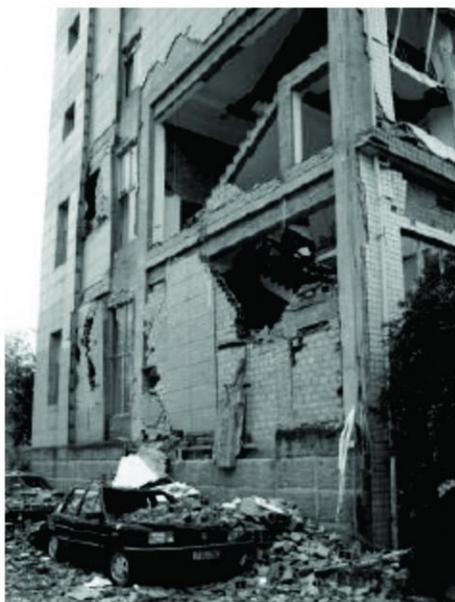
图 9 某办公楼填充墙发生破坏

e 框架结构的内外装饰饰面、围护结构、填充墙的破坏严重,仍然造成了较大的生命和财产损失。应重点加强围护结构和填充墙与主体框架结构的抗震构造措施。

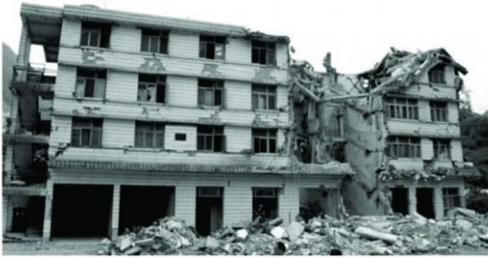
本次地震中,作为逃生通道的楼梯间发生破坏成为一个普遍的现象,而且破坏比较严重。经分析,其主要原因是:砌体结构中,楼梯间的整体性较差,地震中楼梯间的墙体破坏或倒塌造成楼梯段支座失效,导致整个楼梯间的破坏,见图 11;而在钢筋混凝土框架结构中,由于支撑效应使楼梯板承受较大的轴向力,地震时楼梯段处于交替的拉弯和压弯受力状态,当楼梯段的拉应力达到或超过混凝土材料的极限抗拉强度时,就会发生受拉破坏,而楼梯间的平台梁,则由于上下梯段的剪刀作用,产生剪切、扭转

图 11 楼梯间倒塌全景

g 作为逃生通道的楼梯间发生破坏比较严重。要加强楼梯间抗震措施,对于烈度较高地区不应使用预制楼梯。

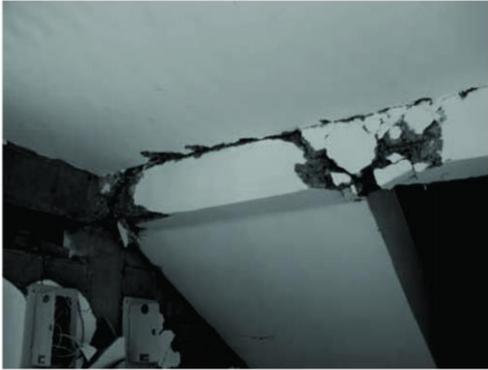
图 12 楼梯梁破坏

破坏,见图 12。

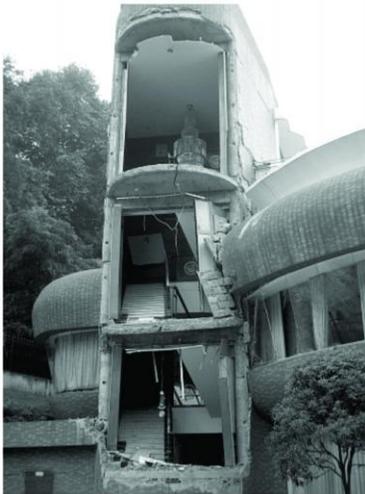
填充墙或围护墙与框架柱、梁无拉结或拉接不够,造成墙体大量开裂,甚至倒塌。特别是作为生命通道的楼梯间维护结构的破坏,严重影响安全疏散,甚至直接造成生命和财产的损失,见图 13、14。

图 13 楼梯间弧形砌体填充墙完全倒塌

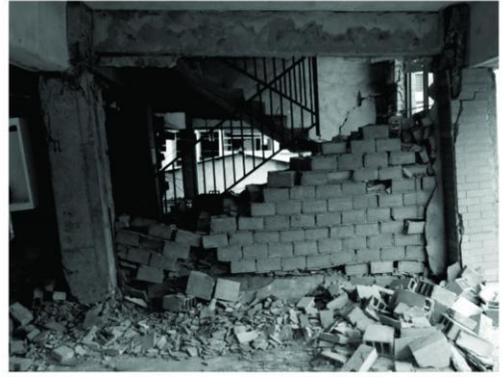
图 14 楼梯间填充墙破坏

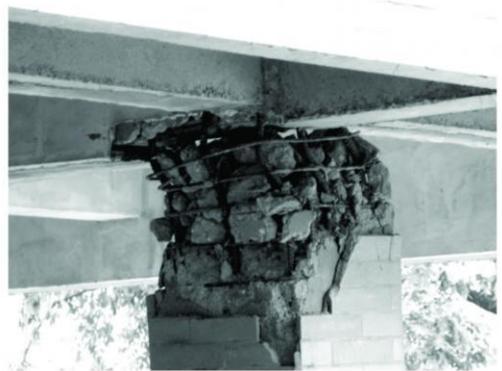
钢筋混凝土框架结构,由于其自身侧向刚度较小,地震作用引起的侧向位移较大,合理的抗震措施成为框架结构抗震性能实现的有力保证。汶川地震表明:框架结构,特别是底部框架结构,柱子破坏十分严重,未能有效实现“强柱弱梁”的抗震设计要求,由于未能有效实现强柱弱梁而造成结构的严重破坏,甚至倒塌,见图 15~17。因此,强柱弱梁是框架结构抗震设计中不可忽视的重要内容,也是实现梁铰机制的重要结构措施。

图 15 “弱柱强梁”典型图

实现强柱弱梁的主要因素:

a 梁端负弯矩是影响强柱弱梁的重要因素,梁端负弯矩越大,则对框架柱的要求越高,因此,要适当降低梁端负弯矩数值<sup>[2]</sup>;

b 梁端实配钢筋直接影响梁端受弯承载力,合理控制梁端实配钢筋与计算钢筋的比例关系<sup>[2]</sup>;

c 底层框架结构,底层要合理设置一定数量的剪力墙抵御大部分水平地震作用,让框架梁柱主要承受竖向荷载,是确保实现强柱弱梁的基础。

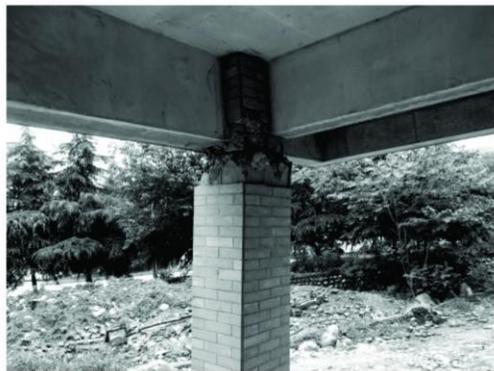
图 16 柱头破坏, 梁板完好

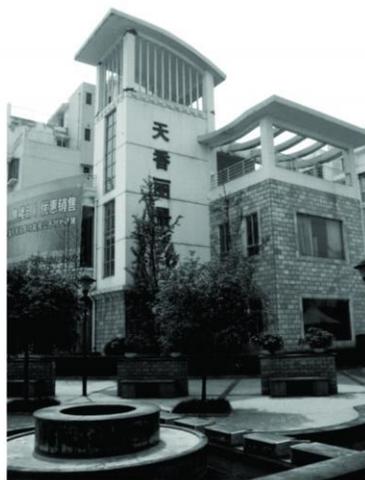
图 18 楼梯间顶部局部突出

鞭梢效应就是当建筑物受到地震作用时,其顶部的局部突出部分由于刚度和质量较小,地震时,在每一来回的转折瞬间形成较大的速度,产生较大的位移。发生鞭梢效应时,突出部分的位移是主体部分的数倍。越是细高的建筑,鞭梢效应越大,破坏越重,见图 18~19。

为了减弱鞭梢效应,不应只盲目的增大突出物的刚度,最有效的方法应使突出物的第一阶自振频率与整体结构低阶频率不要接近地面运动扰频。在高烈度区,设计应尽可能避免局部突出的建筑。

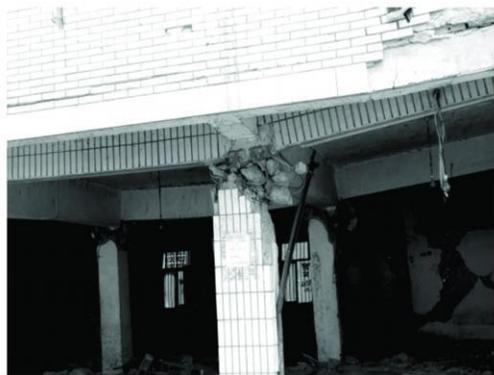
图 17 柱头破坏

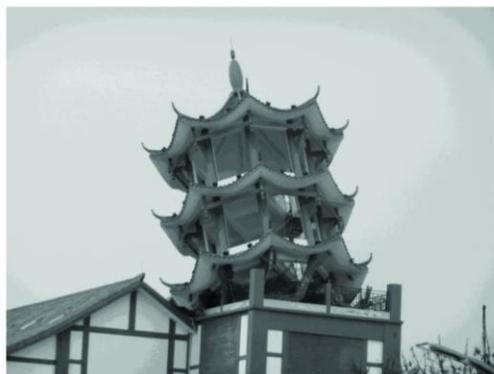
图 19 屋顶塔楼破坏
