# 某海底输送管线腐蚀失效分析

**摘 要:**通过宏观形貌观察、理化性能检验、扫描电镜及能谱分析等分析方法,对某海底输送管线穿孔原因进行失效分析。结果表明:弯管内壁腐蚀产物成分主要为  $\text{FeCO}_3$  和  $\text{Fe}_3\text{O}_4$ ,弯管外壁腐蚀产物成分主要为  $\text{FeCO}_3$  和  $\text{FeOOH}$ ;含腐蚀性气体的水介质、压强较大的点主要分布在弯管外侧,弯管外弧侧的腐蚀环境较内弧侧更恶劣,腐蚀趋势较内弧侧更大,易发生腐蚀穿孔;弯管内壁外弧侧穿孔前为  $\text{CO}_2$  腐蚀,穿孔方向由内壁向外壁,穿孔后,弯管内、外壁同时遭受  $\text{CO}_2$  和氧腐蚀。

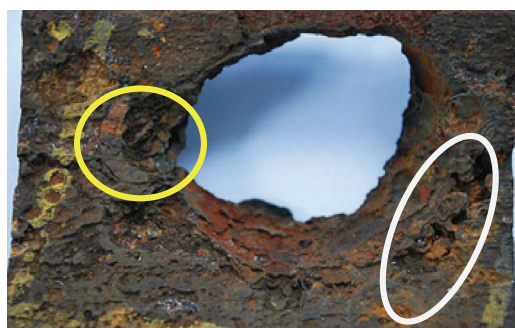
a) 内壁

穿孔位置宏观形貌见图 2,测量蚀孔尺寸约  $34.46 \text{ mm} \times 27.23 \text{ mm}$ 。图 2-a) 为穿孔处内壁宏观形貌,穿孔处内壁布满深度不一的局部腐蚀坑,椭圆形区域内可见极深的

腐蚀坑,圆形区域可见由内壁向外壁发展的腐蚀坑。图 2-b)为穿孔处外壁宏观形貌,穿孔处周围外壁表面相对较平整,未见明显的局部腐蚀坑,主要呈层片状腐蚀特征。从宏观形貌上观察穿孔处周围内壁腐蚀程度较外壁更严重,由此可以判断,孔蚀是由内壁向外壁发展。
