# 酸压工况对氢化丁腈橡胶 O 型圈的损伤评价

**摘 要:**为考察酸压工况对橡胶密封圈的损伤程度,以氢化丁腈橡胶 O 型圈为对象,通过高温高压釜模拟现场高温高压高含酸液介质工况,以截面积变化率、拉伸性能、硬度、压缩永久变形、宏观形貌变化和密封装置变化情况为指标,对其在酸压工况下的腐蚀损伤进行了试验评价。试验结果表明:腐蚀试验后,氢化丁腈橡胶 O 型圈截面积增大、物理性能出现一定程度的下降,有变形、鼓胀、表面破损的现象发生,自由状态下 O 型圈腐蚀损伤程度大于承压状态。研究结果表明,氢化丁腈橡胶 O 型圈在试验周期范围内具有一定密封性能,长期服役时存在密封失效的风险。研究结果可为酸化压裂工况下的氢化丁腈橡胶密封体的选用提供技术参考。

## Damage Assessment on HNBR O-Type Ring Under Acid Fracturing Condition

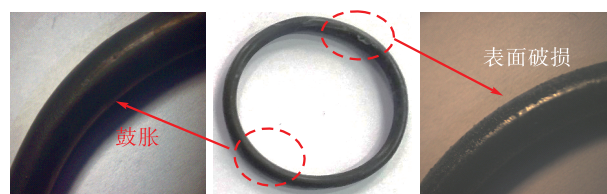
图 7 橡胶圈自由状态下腐蚀试验后形貌图

氢化丁腈橡胶 O 型圈腐蚀试验后的宏观及显微镜下观察(25 倍)的形貌见图 7。从图 7 可以看出,自由状态下腐蚀后,O 型圈发生了变形、鼓胀、表面破损的现象。而在承压状态下腐蚀后,O 型圈同样发生了变形和一定程度上的鼓胀现象,但表面保持光滑,无破损,腐蚀程度比自由状态下的腐蚀程度较低。

氢化丁腈橡胶 O 型圈在模拟高温高压酸液环境中服役后,截面积变大,拉伸强度和硬度下降,压缩永久变形增大,试样表面出现破损,服役后不可重复使用。

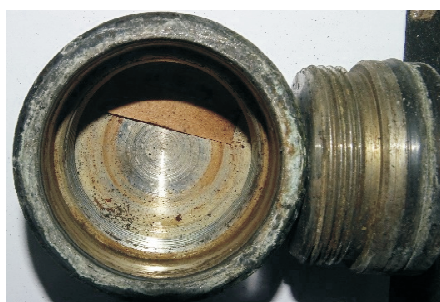
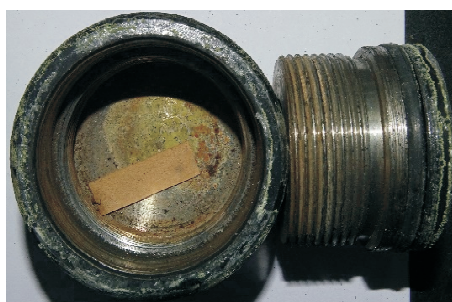
图 8 显像剂的变化图

密封装置中的显像剂变化情况见图 8。从图 8 可以看出,密封装置打开后,显像剂(pH 试纸)未变色,内部无液体,同时 O 型圈与密封盖上的沟槽保持贴合,说明在试验持续时间内,氢化丁腈橡胶 O 型圈密封性能保持

良好,但考虑到其物理性能出现一定程度的下降,该工况下长时间服役时,存在腐蚀损伤导致密封失效的风险<sup>[20-21]</sup>。

密封试验结果表明,氢化丁腈橡胶 O 型圈在试验周期范围具有一定的密封性能,但因其物理性能下降,长期服役时存在密封失效的风险。
