# 渤海油田水源井腐蚀结垢破坏及防治研究

## Research on the Causes and Prevention of Corrosion and Scaling Damage in Water Source Well of Bohai Oilfield

图 1 渤海水源井筛管结垢腐蚀及破坏形状照片

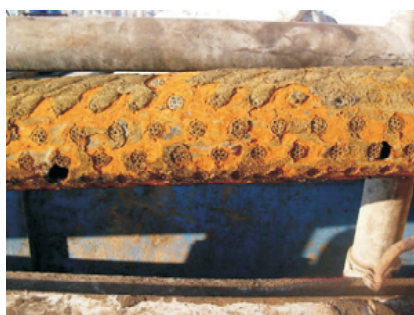
a) 筛管外壁结垢

a) Scaling on the outer wall of the screen

图 1 为渤海油田水源井筛管腐蚀结垢及破坏形状,从图来看,渤海油田水源井腐蚀结垢及破坏的主要特征有:筛管外壁存在明显的结垢现象;筛管内壁及外壁具有大量的铁锈,部分筛管壁厚已经变薄或产生大量的锈蚀洞;锈蚀洞大多分布在星孔筛管的筛孔或与本体的连接部位;筛扣和筛管基体钢材不同,在两者的接触区具有明显的腐蚀;筛孔具有堵塞现象,可能是地层水中的杂质在通过筛孔后的过滤物<sup>[18-19]</sup>。

综合垢样分析、结垢预测及现场条件等,分析认为水源井结垢的原因包括:导致水源井筛管结垢多是  $\text{HCO}_3^-$  和  $\text{Ca}^{2+}$ 、 $\text{Mg}^{2+}$  离子引起的钙镁结垢;井筒内从下至上的温度和压力变化幅度较大,易导致结垢附着于筛管上;由于水源井液体排量大,即使井筒中的结垢量较低,结垢量也会逐渐积累,易堵塞筛孔,或者在管壁和泵的某一部位附着堆积;井下射孔层位垂深跨度大,从几十米到几百米,不同地层的地层水有可能相互不配伍,混合后容易产生结垢。

对于目前结垢严重的水源井,进行酸洗作业是一种常规而成熟的除垢措施<sup>[20]</sup>。酸洗作业周期需要根据井下结垢危害形式和程度,及其结垢部位和结垢量来确定。建议一般结垢水源井酸洗周期为 1~2 a,对于结垢非常严重的需缩短酸洗周期,周期需根据实际情况而定。酸洗作业流程主要包括:起出电泵并做好检泵工作,下入酸洗管柱至筛管底部,准备酸洗液,泵入酸洗液(没过筛管最顶端),关井待结垢溶解后,进行大排量洗井,后起出洗井管柱,下入电泵进行生产。为防止腐蚀井下管柱和筛管,需要在酸洗液中加入缓蚀剂,酸洗完成后在环空内注入缓蚀剂。钙镁垢酸洗液配方组成通常为:盐酸(14%~20%)+缓蚀剂(0.6%~1%)+防垢剂(0.4%~1%)+渗透分散剂(0.6%~1%)+NaOH(0.5%~5%)。

渤海油田水源井须合理选择井下筛管材料,水源井产水量较大,冲蚀破坏普遍存在,应优选过流性能及抗堵塞性能良好的防砂筛管,较好的过流性能可减少地层水对筛管的冲蚀破坏。如金属网布优质筛管,采用筛套式结构,过流面积大,防堵性能好。

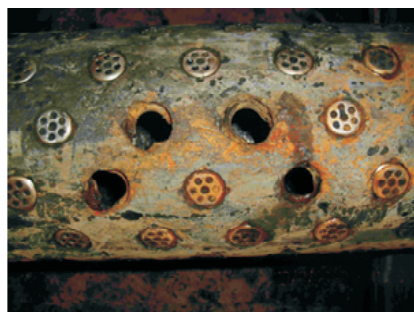
c) 筛扣与管体连接处锈蚀

c) Corrosion of the connection between the screen button and the pipe body

腐蚀实验结果表明,不管是在高温高压还是高温常压的腐蚀条件下,矿化度对于不同钢材类型的筛管的腐蚀程度均较低,大多低于国家标准,属于正常的地层盐水腐蚀。而腐蚀的主要原因,是由于地层水含有一定量的阴阳离子。实验中仅 JZ 25-1 S-B 19 W 水源井井水样的挂片腐蚀较严重,主要原因为结垢过程中产生一些  $\text{CO}_2$  等酸性气体,导致该水样 pH 值呈酸性,进而加剧了腐蚀现象。此外,通过不同材质挂片的捆绑腐蚀实验可以看出,不锈钢与普通碳钢在实验过程中进行了捆绑接触,由于材料的不配伍,导致了电化学腐蚀,从而加速了碳钢的腐蚀,说明现防砂管采用的不锈钢筛扣(S 314 或 S 316)和筛管碳钢基体(P 110 或 N 80)接触位置处可能产生较为严重的腐蚀,在冲蚀的复合作用下,容易导致筛扣的脱落。

局部流速和压力变化剧烈,加剧冲蚀作用;结垢下的筛管基体腐蚀主要为地层水中的  $\text{O}_2$  及腐蚀结垢后产生的  $\text{CO}_2$  等酸性气体继续对筛管进行腐蚀,使筛管基体变薄、强度降低,特别是点蚀,更容易导致防砂管的冲蚀损坏。最后,筛扣与基体材料不配伍,易在镶嵌处产生电化学腐蚀。现场统计表明,采用砾石充填防砂或者特殊结构和材料的筛管完井,其防砂时效明显优于单一的优质筛管完井防砂时效。

在选择筛管上,应优先考虑具有多种防砂结构的复合多功能筛管,若一种防砂方式失效,其他防砂结构仍能保证防砂效果。复合筛管大多采用绕丝筛套和金属网布筛套配合的结构,提供多层防砂保障,而且能保证防砂部分的材料单一性。此外,应该优化水源井防砂方式,降低筛孔处流速,以防止筛管的冲蚀破坏,如砾石充填防砂等。

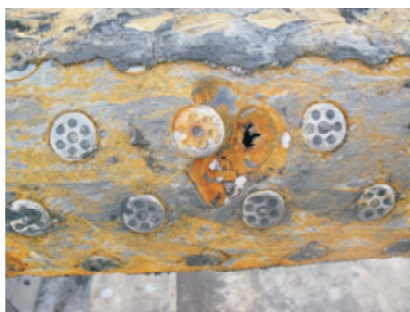
d) 筛孔堵塞

d) Screen mesh blocked

通过对筛管腐蚀结垢及破坏状态、腐蚀实验的结果、结垢原因以及现场出砂状况的分析,得出导致渤海油田水源井筛管的破坏主要原因包括结垢、腐蚀及两者导致的冲蚀破坏。首先,渤海水源井地层出砂,产水量高,水流速度大,工况条件比一般水源井工况更恶劣。其次,结垢等使部分筛孔堵塞,剩余筛孔的流量增大,或
